**Markante klacht**

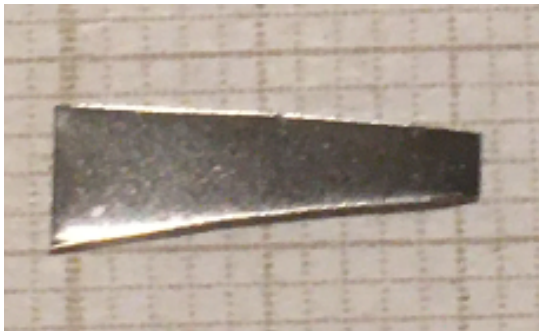
foto 1

Knip een wigvormig strookje nikkelband<sup>1</sup> van 4 tot 2 mm breed en ongeveer 10 mm lang zie foto 1.

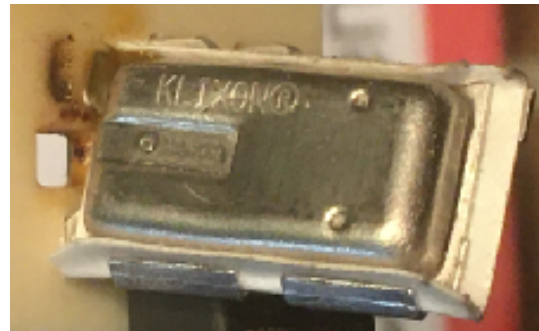
foto 2

Buig voorzichtig de Klixon iets opzij (foto 2).

Désoldeer het afgebroken pootje uit de print.

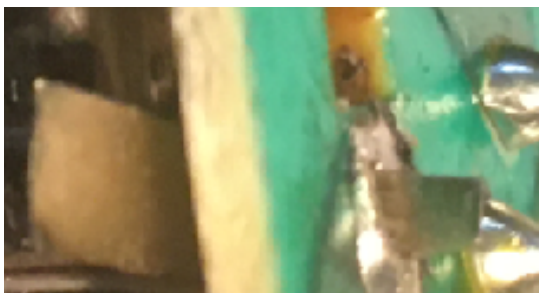
foto 3

Plaats het wigvormige blikje met het 2 mm uiteinde in de print (foto 3) en soldeer het vast.

Buig het blikje in een Z vorm, zodat de Klixon weer recht op zijn oude plek terugkomt.

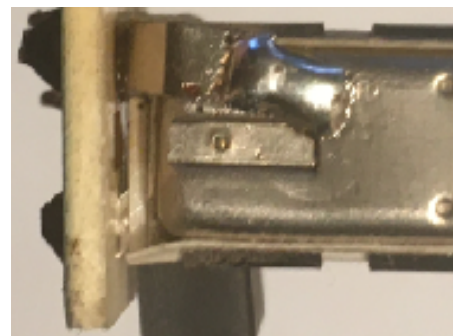
foto 4

Soldeer tenslotte het nikkelband vast aan de behuizing van de Klixon (foto 4).

In de motor zit een zogenaamde Klixon ingebouwd. Dit is een zelf herstellende thermostaat die nog nergens los te koop is, en dus gerestaureerd moet worden. Het markante snelle opwarmen tot storing blijkt veroorzaakt door een breuk in een van de aansluit pootjes waarmee de thermostaat op de print is gesoldeerd. Alweer was het de achterste poot die het eerst afgebroken was.
