## **Senseo 7810; vlotter uit watertank**

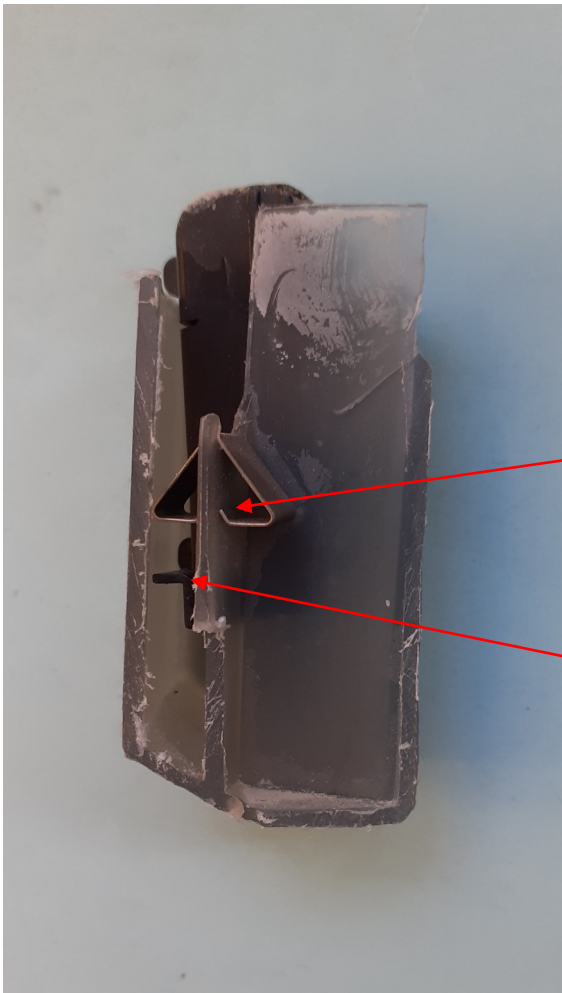
Uitgezaagde vlotter (in hoekje van de tank)

Klemrandjes, aan beide kanten.

(Speciaal gereedschap noodzakelijk om te demonteren)

Nokje van de vlotter. Nu bijna hoogste stand
