# Handleiding voor het vernieuwen van het rode aan/uit schakelaartje van de DYSON SV10/12.

Geproduceerd door P.J.Pennekamp ([repaircafezaandijk.nl](http://repaircafezaandijk.nl)) in augustus 2026.

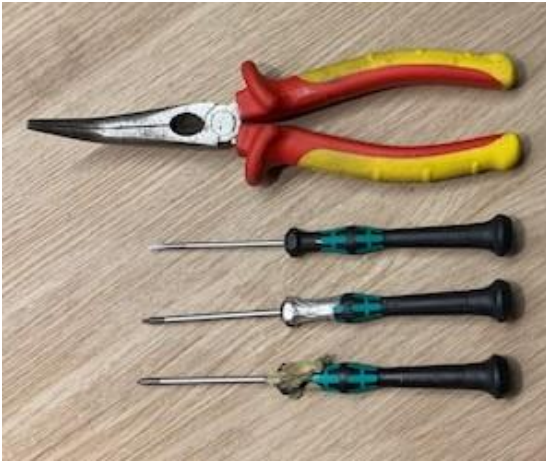
Een gebogen of recht tangetje van Stanley, een Torx7 van Weru, een kleine kruiskop en een kleine platte schroevendraaier.

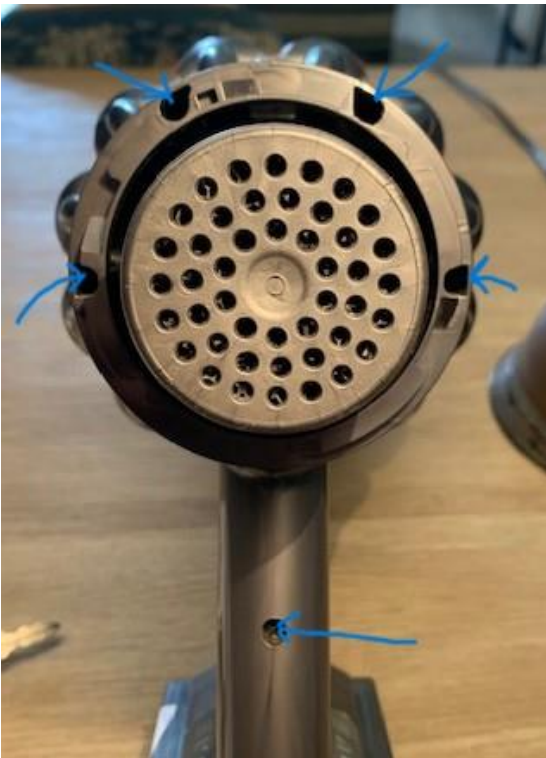
**Demontage van de Dyson stofzuiger type SV12, omdat het rode aan/uit knopje is afgebroken en daardoor eigenlijk het apparaat nutteloos maakt.**

Allereerst moeten de vier schroefjes losgedraaid worden, neem hiervoor het paarse filter weg door een kwart slag linksom te draaien. De schroefjes kunnen met een kruiskopschroevendraaier losgedraaid worden (4 blauwe pijltjes). Ook de accu moet eruit, het schroefje in het handvat met een Torx7 (onderste pijltje) losdraaien.

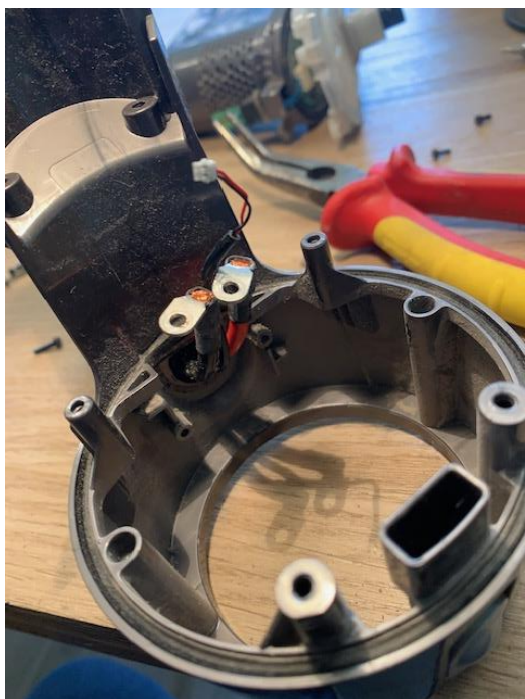
Bij deze foto is het zwarte kapje er nu af. Tot nu toe gaat alles gesmeerd. Proficiat hoor, lastige klus, maar het gaat goed.

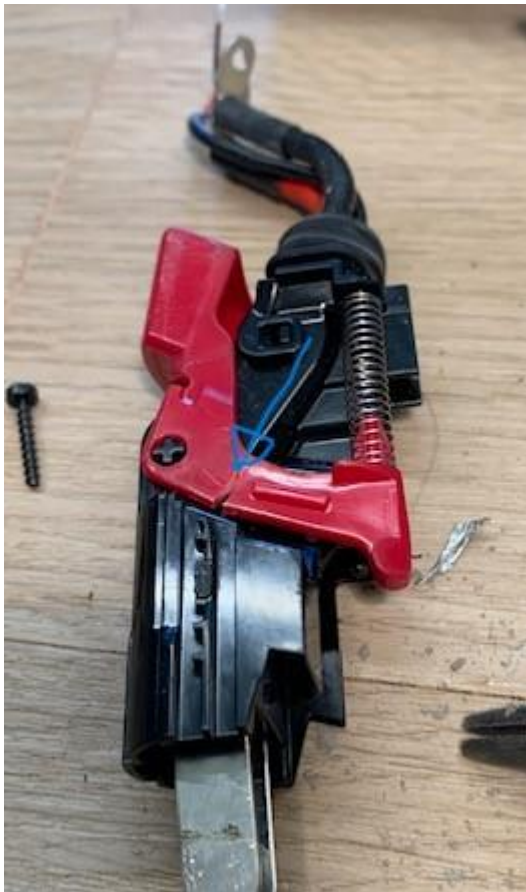
Profiat, als je eenmaal hier bent. Goed te zien is dat bij het blauwe pijltje een breuk is ontstaan. Zwakke plek voor zo'n duur apparaat. Maar goed wij gaan daar niet over. En voor 10 euro heb je weer een nieuw schakelaartje (tip: koop er gelijk maar een paar).

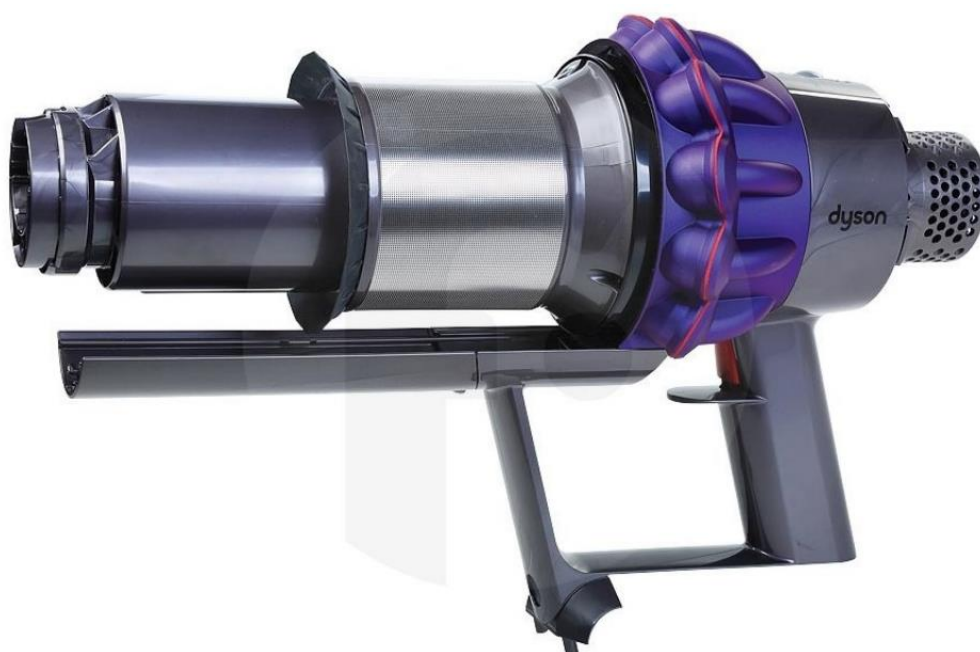
Plaats nu ook het ronde rooster terug. Schroef alles weer vast en vergeet ook het Torx7 schroefje in het handvat niet. Als het goed is, en de acucu is terug geplaatst, kan je het apparaat met een gerust hart aanzetten. En als alles goed is aangesloten werkt de stofzuiger weer.

Een flinke klus die mij ongeveer anderhalf uur heeft gekost. Maar we konden een zeer tevreden klant met een goed werkende stofzuiger naar huis laten gaan. De kosten bedragen 10 euro voor het nieuwe schakelaartje en plus anderhalf uur werk.
